Badania i konserwacja obiektów bursztynowych

JOLANTA RATUSZNA

Studies and Conservation of Amber Artefacts

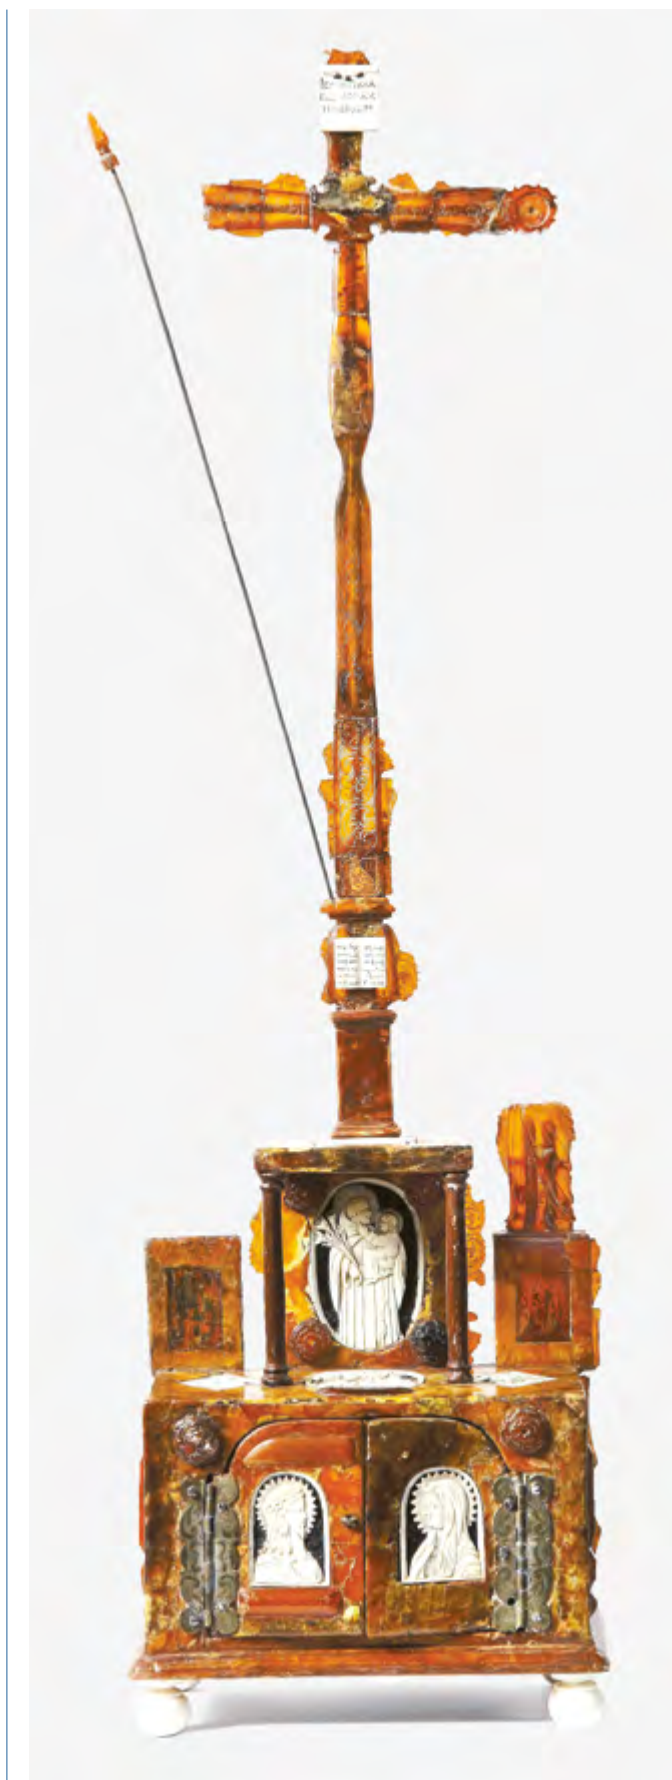
Ryc. 1
Szafkowy ołtarzyk bursztynowy z krucyfiksem, poł. XVII w., Muzeum Okręgowo w Tarnowie, nr inw. MOT IV 435. Fotografia VIS, stan obecny.
Autor fot.: Lech Okoński

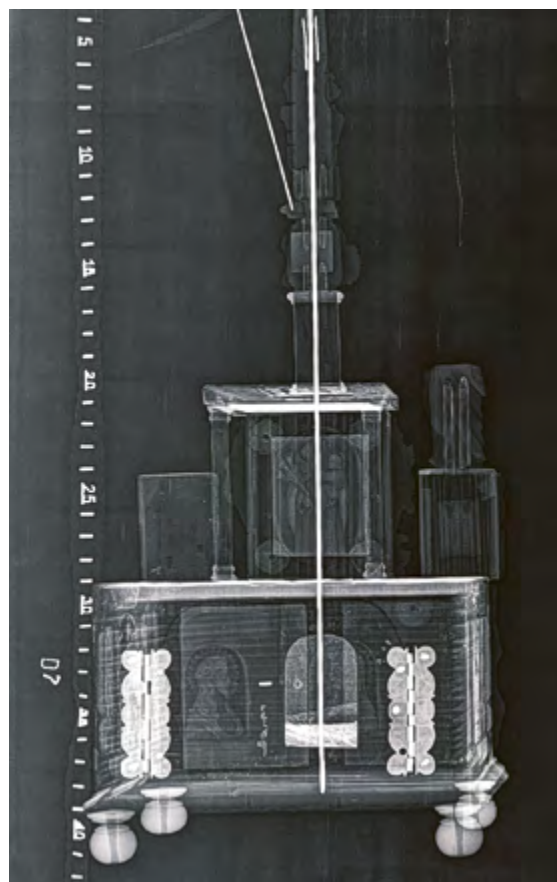
Ryc. 2
Ołtarzyk bursztynowy z krucyfiksem,
poł. XVII w., Muzeum Okręgowe
w Tarnowie, nr inw. MOT IV 435. Fotografia
RTG. Autor fot.: Katarzyna Schaefer-Rychel

połączenia wczepowe narożników ścianek szafki, brak elementów połączeń na kołki, metalowe szpilki w łączeniach wtórnych wstawek) (Ryc. 2)⁵. Zestaw badań wykonanych niedługo później w ASP w Warszawie przyniósł rezultat w postaci identyfikacji technologicznej wybranych elementów pierwotnych i wtórnych, jak i wskazania różnic materiałowych pomiędzy nimi (np. drewno, gips, polimery, kość, metal, różne masy uzupełniające). Na fotografiach w świetle widzialnym, ultrafiolecie (Ryc. 3) i podczerwieni zobrazowano wszystkie poprzednie ingerencje w strukturę obiektu⁶. Partie oryginalne z bursztynu (pod warunkiem, że nie były pokryte werniksem) można łatwo wskazać dzięki ich fluorescencji o odcieniu szaro-zielonkawym, świadczącej o zdegradowanej atmosferycznie warstewce powierzchniowej sukcyntu. Fragmenty wtórne z żywicy (sztucznej lub także z niezdegradowanego bursztynu) czy patynowanego gipsu mają fluorescencję w żywym ciemnym kolorze pomarańczowym lub brązowym, odróżniającą je od starszych części.

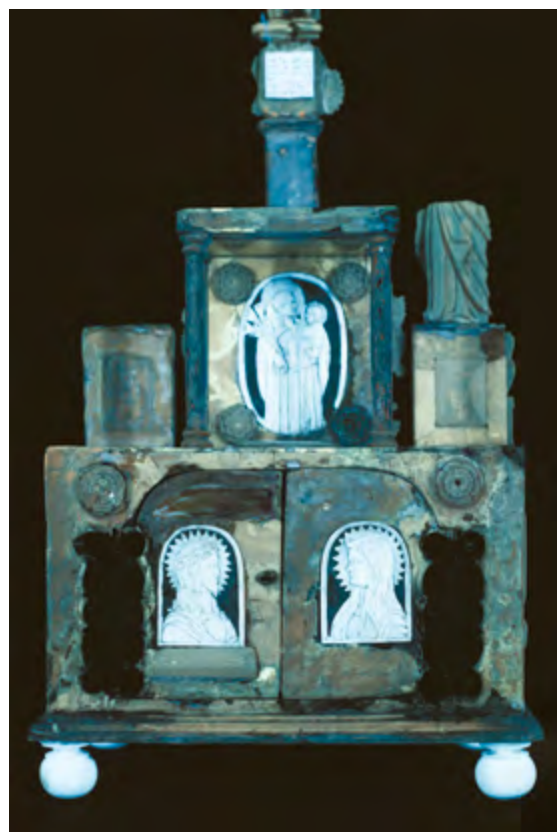
Ryc. 3
Ołtarzyk bursztynowy z krucyfiksem,
poł. XVII w., Muzeum Okręgowe
w Tarnowie, nr inw. MOT IV 435. Fotografia
UV. Ciemniejsza fluorescencja oznacza
partie wtórne (oprócz metalowych
zawiasów). Autor fot.: Roman Stasiuk

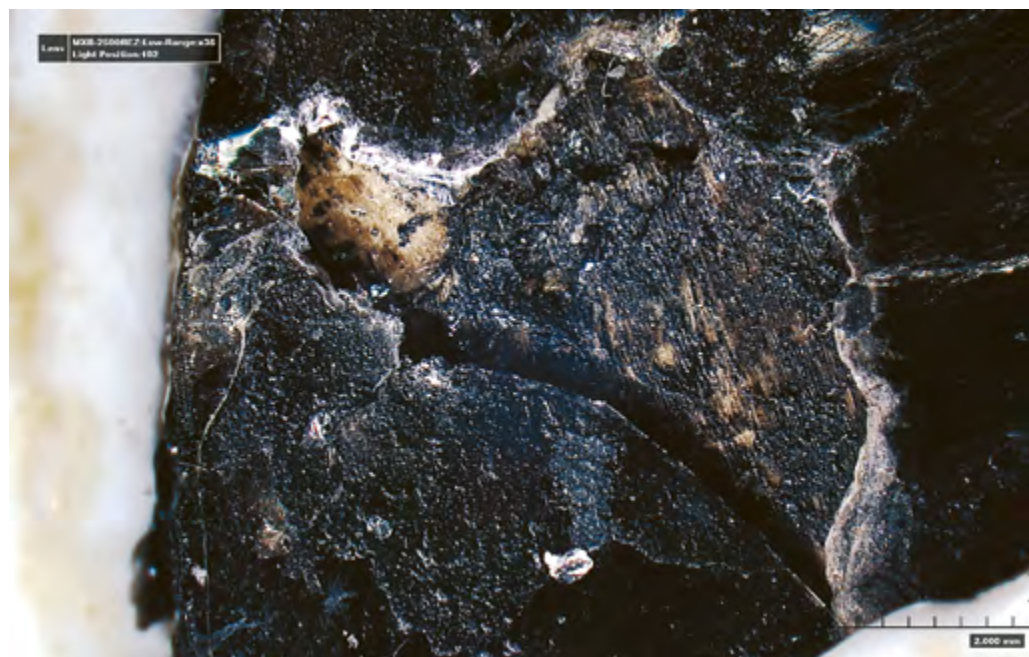
Przeprowadzono też obserwacje z rejestracją obrazu pod mikroskopem Hirox – mikrografie doskonale zobrazowały uszkodzenia bursztynu, tła ażurowych plakietek kościanych (Ryc. 4) i szkieł, warstwową technikę dekoracji luster na tylnej ściance szafki (Ryc. 5) oraz strukturę tkaniny na wewnętrznej części drzwiczek (wykonano mikroskopowy pomiar jej gęstości). Znaczącym etapem było

Ryc. 4
Ołtarzyk bursztynowy z krucyfiksem,
poł. XVII w., Muzeum Okręgowe
w Tarnowie, nr inw. MOT IV 435.
Mikrofotografia Hirox. Fragment
uszkodzonego tła jednej z plaketek
kościanych. Autor fot.: Anna Tomkowska

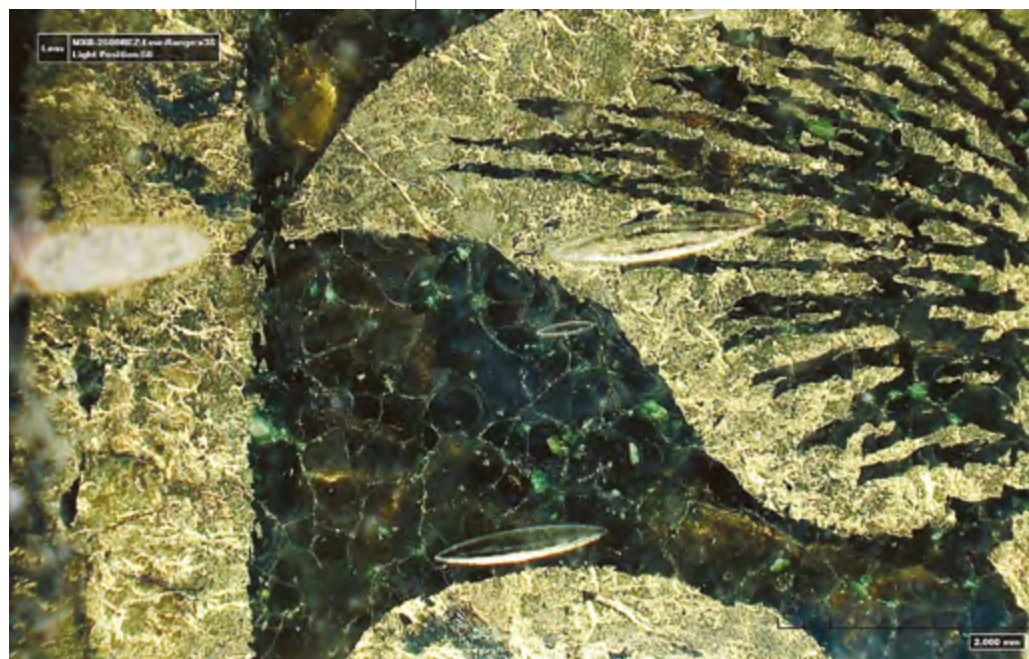
Ryc. 5
Ołtarzyk bursztynowy z krucyfiksem,
poł. XVII w., Muzeum Okręgowe
w Tarnowie, nr inw. MOT IV 435.
Mikrofotografia Hirox. Fragment
spodniego wydrapanego w mosiężnym
płatkunku ornamentu pod szklaną płytką
na tylnej ścianie szafki. Autor fot.:
Anna Tomkowska

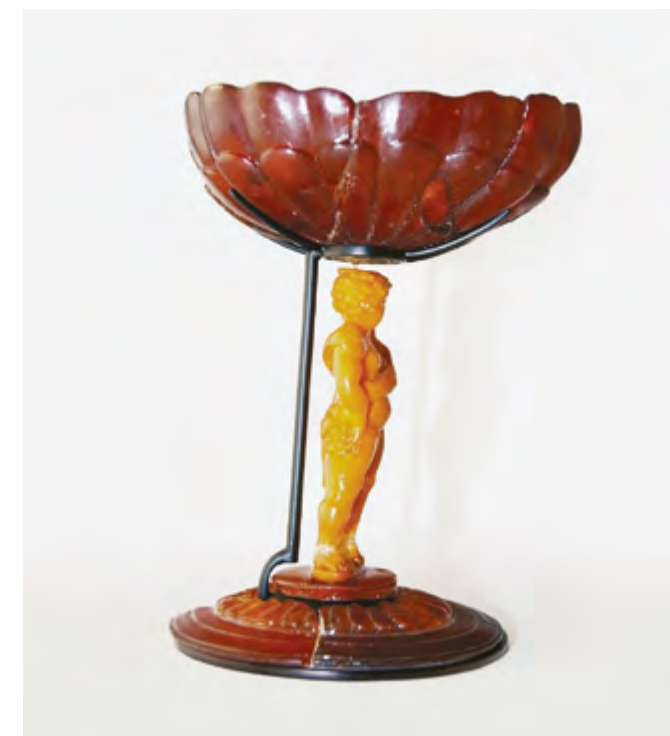
Ryc. 6
Kielich, 1 poł. XVIII w., Hunterian Museum and Art Gallery w Glasgow. Fotografia VIS przed konserwacją. Druciany stelaż utrzymujący wszystkie części kielicha. Części stopy luzem, niesklejone. Autor fot.: Jolanta Ratuszna

wprowadzała ona spory dysonans estetyczny (Ryc. 6). Osiągnięto pożądaný efekt, ograniczając do minimum ingerencję w strukturę obiektu. Zrezygnowano całkowicie z wypełniania szczelin pomiędzy sklejonymi wcześniej fragmentami czary oraz zastosowano indywidualną metodę uzupełnienia ubytków w stopie, a jedynie w rzeźbionej części nodusu wykonano niewielkie uzupełnienie, które było potrzebne ze względu na konieczność wsparcia ciężaru czary. Owalna stopa, lekko drążona od spodu, była uszkodzona w największym stopniu i nie mogła nadal spełniać swojej funkcji nośnej, dlatego w wyniku prac została podparta na wyprofilowanej dodatkowej stopie, transparentnej i niewidocznej z zewnątrz, odlanej łącznie z ubytkiem w osłabionej, rzeźbionej części środkowej (Ryc. 7). Stanowi ona doskonałe wsparcie dla całego ciężaru kielicha. Rezygnując ze scalenia podpory z obiektem, uszanowano cenne wartości: autentyczność substancji zabytkowej i integralność obiektu, którą udało

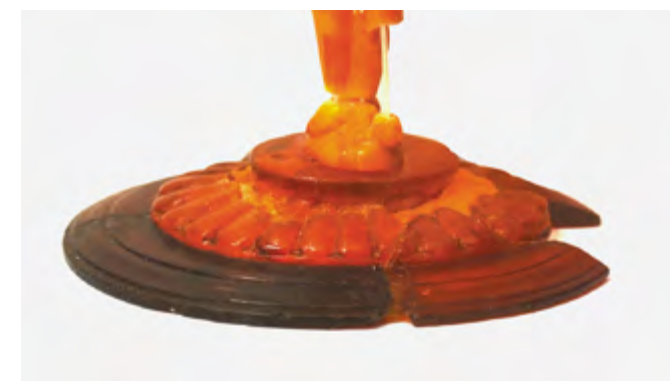
Ryc. 7
Kielich, 1 poł. XVIII w., Hunterian Museum and Art Gallery w Glasgow. Fotografia VIS w trakcie konserwacji. Uzupełnienie w rzeźbionej części stopy (jaśniejsze) – podłożone razem z wyprofilowaną dodatkową stopą; ubytki nóg w figurkach nodusu przygotowawane do uzupełniania (wklejone stabilizujące sztyfty z włókna szklanego). Autor fot.: Jolanta Ratuszna

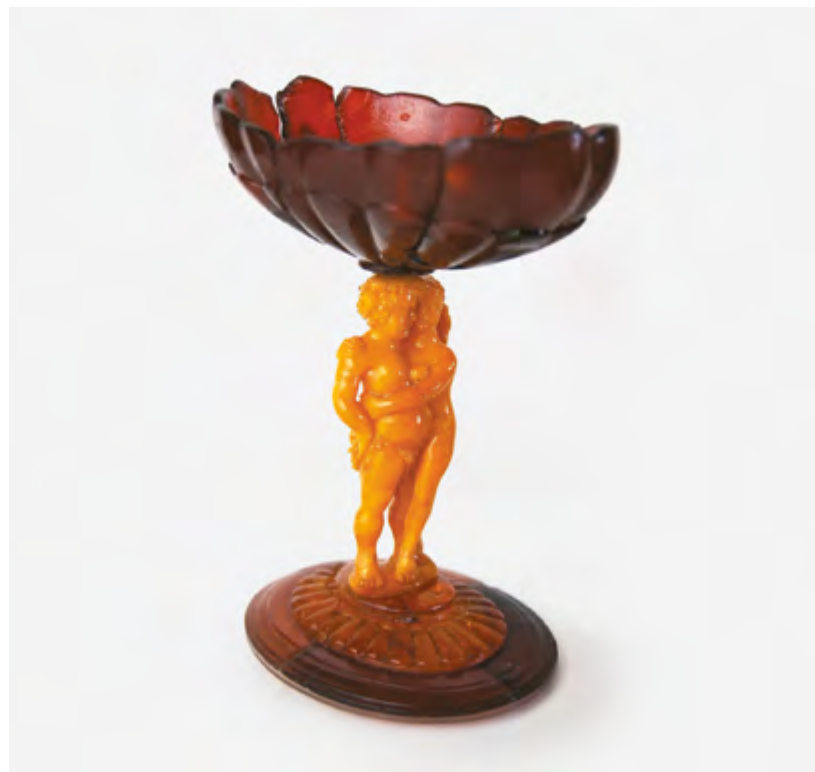
Ryc. 8
Kielich, 1 poł. XVIII w., Hunterian Museum and Art Gallery w Glasgow. Fotografia VIS po konserwacji. Krawędź transparentnej podpórki pod stopą, uzupełniona ubytki, czara zamocowana na specjalnej uszczelce. Autor fot.: Jolanta Ratuszna

się dodatkowo podkreślić, usuwając zbędny pręt z czasu poprzednich napraw (Ryc. 8). Wykorzystano tu aż trzy wymienione wyżej sposoby uzupełniania ubytków – różne dla każdej części kielicha (jedyną wstawkę z naturalnego bursztynu dokleiono na obrzeżu stopy, co bardziej ją jeszcze wzmocniło i scaliło jej owal)¹⁴.

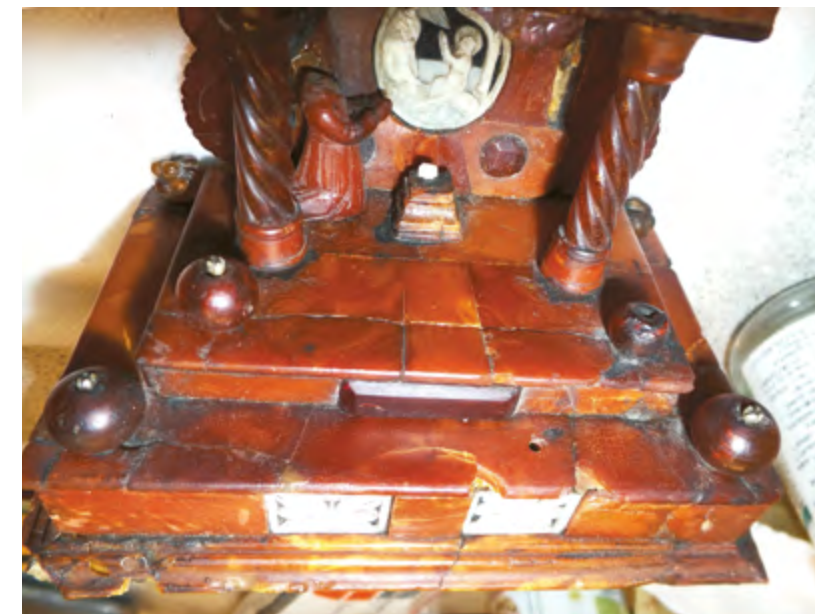
Ryc. 9
Ołtarzyk z krucyfiksem, 2 poł. XVII w., Muzeum Zamkowe w Malborku, nr inw. MZM/B/1537. Fotografia VIS przed konserwacją. Liczne uszkodzenia, ubytki, spękania, zabrudzenia. Autor fot.: Jolanta Ratuszna

Trzecim obiektem o interesującej historii jest ołtarzyk z krucyfiksem, datowany na drugą połowę xvii wieku, o proveniencji gdańskiej, pozyskany w 2017 roku z rąk prywatnych do malborskiej kolekcji bursztynów¹⁸. Znajdował się on w bardzo złym stanie, świadczącym o wyjątkowo niekorzystnych warunkach przechowywania i odniesionych urazach mechanicznych – cechowało go silne zabrudzenie, różne uszkodzenia, martwe osobniki kołatka domowego, znalezione w otworach po ich żerowaniu w konstrukcji drewnianej (Ryc. 9). Po dogłębnej analizie poszczególnych części obiektu stwierdzono liczne niefachowo wykonane naprawy, wprowadzone nieodpowiednie materiały zamiennie (np. fragmenty płytek bursztynowych uzupełnione wstawkami z malowanego drewna) oraz szkodliwe kleje użyte w nieuważny sposób, z zaciekami na oryginalnej powierzchni bursztynu (np. klej cyjanoakrylowy spowodował

destrukcję bursztynu w miejscach aplikacji). Niektóre elementy zamontowane były powtórnie często krzywo i niedbale (np. przodem do tyłu przyklejono ozdobne zakończenie pionowej belki krzyża, odwrotną stronę wklejono też jeden z grawerowanych kaboszonów). W całej formie ołtarzyka bardzo widoczna była mnogość ubytków o różnych rozmiarach, obejmująca ok. 10–15% substancji zabytkowej. Cały zestaw destrukcyjnych bodźców spowodował zniekształcenie integralności estetycznej ołtarzyka i znacząco obniżył jego walory artystyczno-historyczne. Postanowiono wobec tego usunąć oprócz zabrudzeń także liczne nieoryginalne wstawki wraz z zaciekami i lakierami z powierzchni bursztynu¹⁹. Po odsłonięciu oryginalnej substancji konieczna była pełna konserwacja dosłownie wszystkich fragmentów ołtarzyka, poprzedzona dezynsekcją drewnianej konstrukcji. W tym stanie znacznej niekompletności dekoracji obiekt prezentował się bardzo niekorzystnie, zwłaszcza że kilka luźnych fragmentów nie mogło być zamontowanych z powodu zbyt dużych ubytków. Naturalnym postępowaniem w tym przypadku było podjęcie decyzji o uzupełnieniu wszystkich ubytków tworzących całą bryłę i poszczególne jej części. Zgromadzony materiał stylistyczno-porównawczy zachęcił jednakże do wykonania szerszego zakresu działań, czyli częściowej rekonstrukcji niektórych partii obiektu, do których znaleziono odniesienia. Po przejrzeniu kilku egzemplarzy ołtarzyków z krucyfiksem o proveniencji gdańskiej odkryto wiele podobieństw w dwóch z nich. Pierwszy znajduje się w Kunsthistorisches Museum Alte Geistliche Schatzkammer w Wiedniu²⁰, a drugi pochodzi z kolekcji siódmego księcia Northumberland Henry'ego George'a Percy'ego w Anglii i był wystawiony w 2014 roku na aukcji w Londynie²¹.

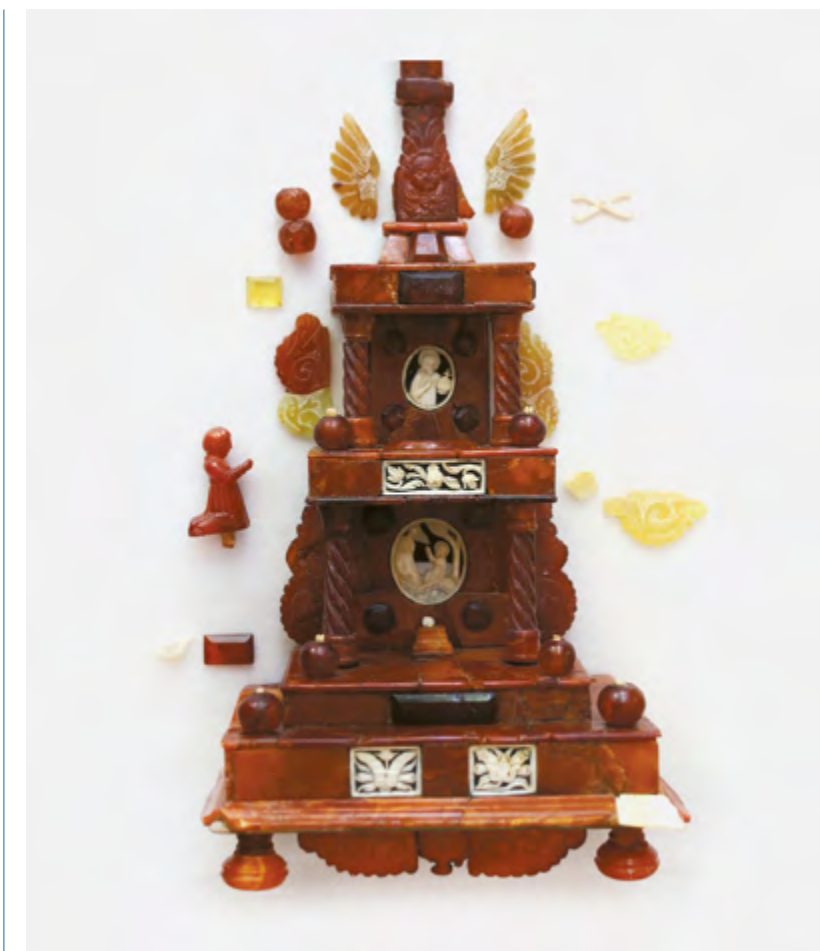
Ryc. 10
Ołtarzyk z krucyfiksem, 2 poł. XVII w.,
Muzeum Zamkowe w Malborku, nr inw.
MZM/B/1537. Fotografia VIS w trakcie
konserwacji. Przygotowane wstawki
z bursztynu przed ich modyfikacją
termiczną, figurka z uzupełnioną głową.
Autor fot.: Jolanta Ratuszna

Zastosowano dwa różne sposoby uzupełnień fragmentów bursztynowych w zależności od wielkości ubytku i właściwości uzupełnianego miejsca. Mniejsze gabarytowo uzupełnienia w bursztynie nietransparentnym wykonano ze składników składających się na masę woskowo-żywiczną, która utworzyła dobrą imitację naturalnego bursztynu o odpowiednich cechach, takich jak twardość, kolor czy połysk. Podobnie jak było w przypadku uzupełnień w paciorkach opisanego wyżej różańca, tak i tu utwardzona masa jest łatwa do mechanicznego usunięcia po zastosowaniu odpowiedniego rozpuszczalnika (jednocześnie bezpiecznego dla żywicy naturalnej). Uzupełnianie transparentnego bursztynu jest większym wyzwaniem dla konserwatora, gdyż wszystkie żywice utwardzalne o wysokiej

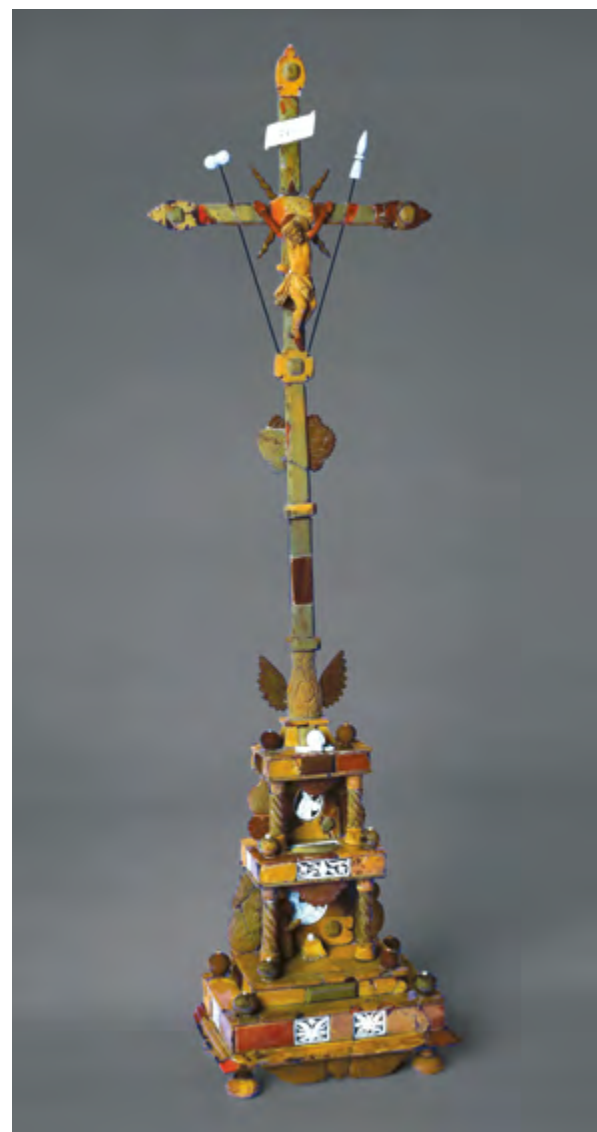
²⁶ Uzupełnienia w nowym bursztynie są odróżnialne, pomimo użycia tego samego surowca, ze względu na siatkę wewnętrznych spękań w starym, bardziej zwietrzałym bursztynie. Zmiany kolorystyczne uzyskane w autoklawie dotyczą jedynie cienkiej zewnętrznej warstewki nowego bursztynu i w sztucznym oświetleniu pod odpowiednim kątem jest widoczna chłodniejsza kolorystyka nowych uzupełnień; we fluorescencji wzbudzonej ultrafioletem jest to jeszcze lepiej widoczne – nowe fragmenty są ciemniejsze, mają bardziej żywe kolory (Ryc. 11, 12).

Ryc. 11
Ołtarzyk z krucyfiksem, 2 poł. XVII w.,
Muzeum Zamkowe w Malborku,
nr inw. MZM/B/1537. Fotografia UV
po konserwacji. Znaczne różnice
we fluorescencji pomiędzy partiami
nowymi i starymi. Autor fot.: Lech Okoński

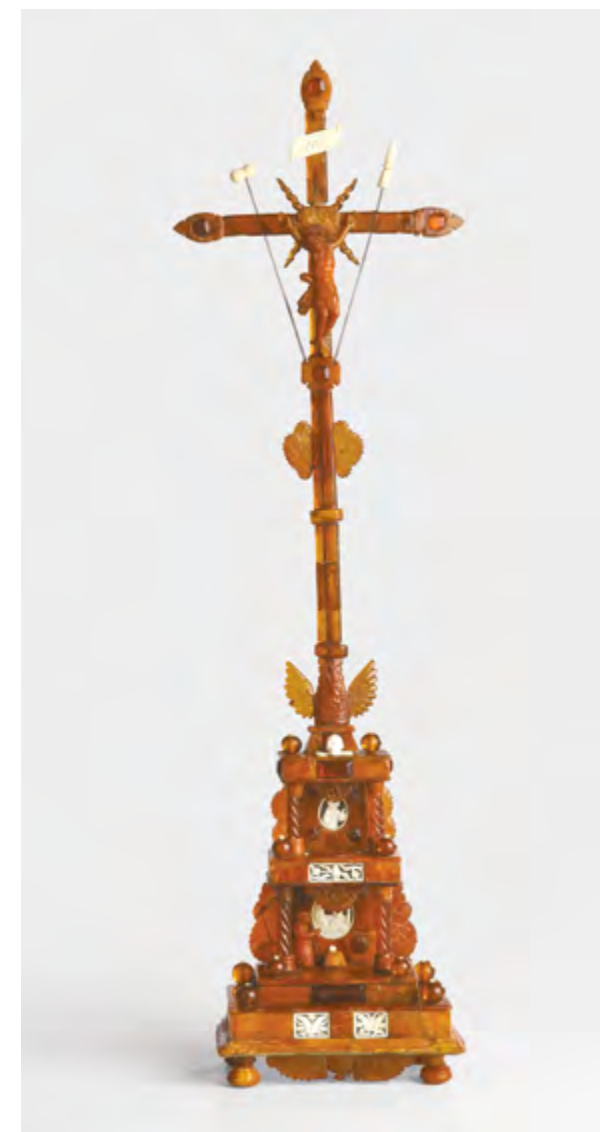
Ryc. 12
Ołtarzyk z krucyfiksem, 2 poł. XVII w.,
Muzeum Zamkowe w Malborku,
nr inw. MZM/B/1537. Fotografia VIS
po konserwacji. Autor fot.: Lech Okoński
