Malarstwo sztalugowe
na drewnie – specyfika
materiału i problematyka
konserwatorska na podstawie
wybranych przykładów

AGNIESZKA RUSZKOWSKA

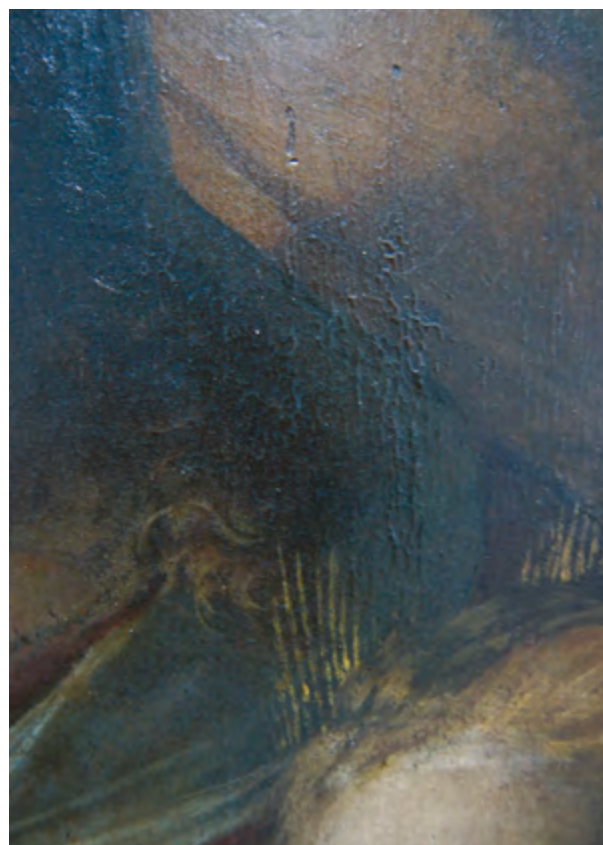
Ryc. 1
Przykład zniszczenia – zarys korytarzy pod
powierzchnią polichromii

drewna i tworzą korytarze (Ryc. 1), pozostawiając w nich produkty przemiany materii. W pewnym momencie rozwoju larwy przepoczwarczają się w owady dorosłe, które wydostają się na powierzchnię drewna poprzez wydrążenie tzw. otworów wylotowych. Dopóki z otworów wylotowych w drewnie wysypuje się proszek (mączka drzewna – celuloza oraz produkty przemiany materii larw owadów), widoczny jako charakterystyczne kopczyki, możemy przypuszczać, iż w strukturze podobrazia nadal obecne są żerujące larwy. Ich żerowaniu sprzyja wysoka wilgotność otoczenia i niższa temperatura. W suchych warunkach pozostają mniej aktywne, spowalniając swój cykl rozwojowy³. Dlatego też duże uszkodzenia podobrazia spowodowane przez owady częściej spotyka się w obiektach sakralnych niż w muzeach.

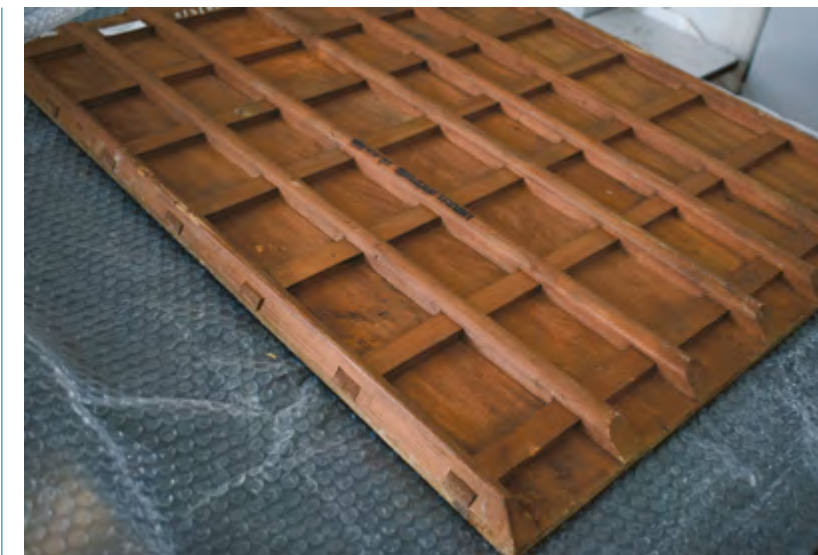
Jednym z takich obiektów jest obraz *Dziewczynka nad mogiłą* autorstwa Carla Hübnera z 1856 roku, pochodzący z dawnej kolekcji rodziny von Groeben (obecnie w zbiorach Zamku w Kwidzynie)¹⁸. Obraz został wykonany techniką olejną na podobraziu z drzew liściastych, owocowych, które zostało zaopatrzone w parkietaż. Olejna warstwa malarska została naniesiona na cienką białą zaprawę niefabryczną oraz różowawą podmalówkę (prześwitującą miejscami w partii nieba). Zastosowano tu parkietaż złożony z listew drewna iglastego o ściętych pod kątem końcach. Listwy zostały wpuszczone w płytkie wydrążenia, wykonane w podobraziu. Pionowe listwy są nieruchome (zostały przyklejone), natomiast poziome listwy są ruchome, bez wzmocnienia klejeniem i tym samym reagują na ruch podobrazia – pracują razem z nim (Ryc. 4). Taki sposób montażu listew miał przeciwdziałać negatywnym skutkom pracy drewna i w tym przypadku doskonale spełnił swoje zadanie, gdyż zwichrowania podobrazia nie są na tyle znaczące, aby przeszkadzały w odbiorze estetycznym. Praca drewna odcisnęła jednak swoje piętno na pozostałych warstwach technologicznych, powodując spękania zaprawy i polichromii oraz lokalne wykruszenia tych warstw, związane z utratą przyczepności do deski. W trakcie przeprowadzonej konserwacji zniszczenia te zostały zniwelowane poprzez konsolidację, a ubytki zaprawy i polichromii zostały uzupełnione odpowiednio dobranymi materiałami konserwatorskimi¹⁹. W trakcie konserwacji i fotografii badawczych stwierdzone zostały także uszkodzenia mechaniczne powierzchni lica, ślady poprzednich konserwacji, retuszy i lokalnych przemalowań.

Ryc. 4
Parkietaż obrazu *Dziewczynka nad mogiłą*

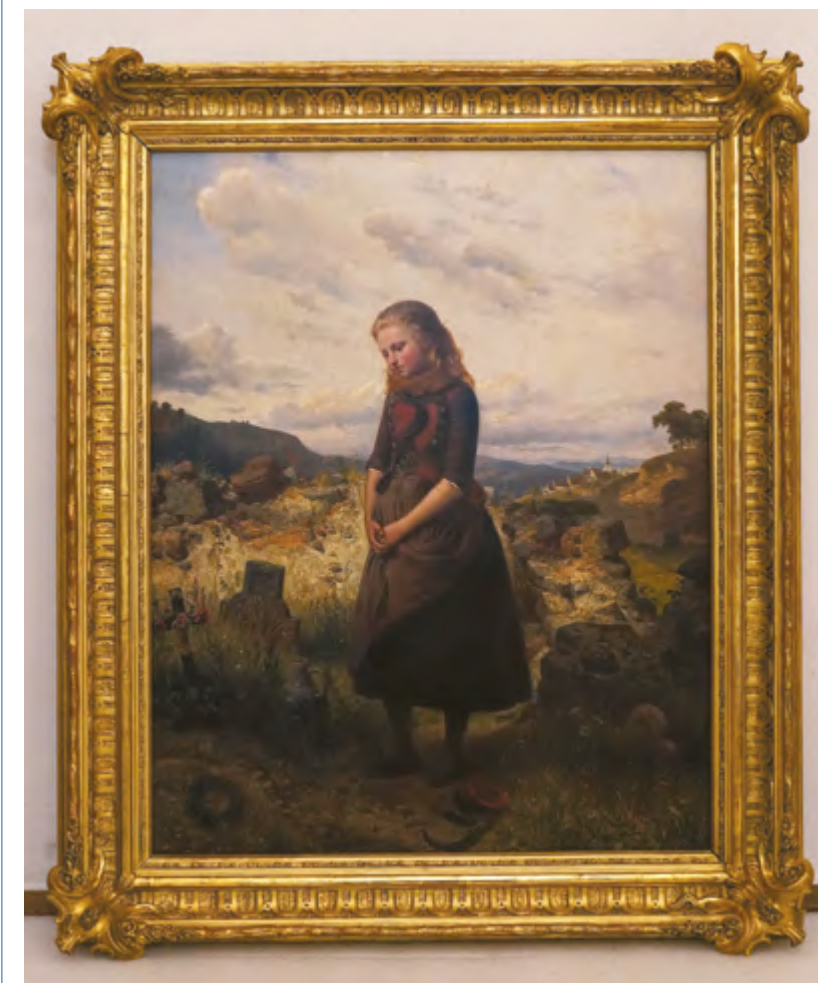
Ryc. 5
Obraz *Dziewczynka nad mogiłą*
po konserwacji

W końcowym etapie konserwacji sztorc deski został zaimpregnowany warstwą żywicy, aby zniwelować dalsze chłonięcie wilgoci. Ranty ramy zostały dodatkowo zaopatrzone w materiał izolujący obraz od powierzchni drewna listew obramowania. Ubytki zaprawy zostały uzupełnione nowym gruntem, a ubytki polichromii scalone kolorystycznie. Obecnie obraz pozostaje pod kontrolą, jeśli chodzi o rejestr warunków klimatycznych (Ryc. 5).

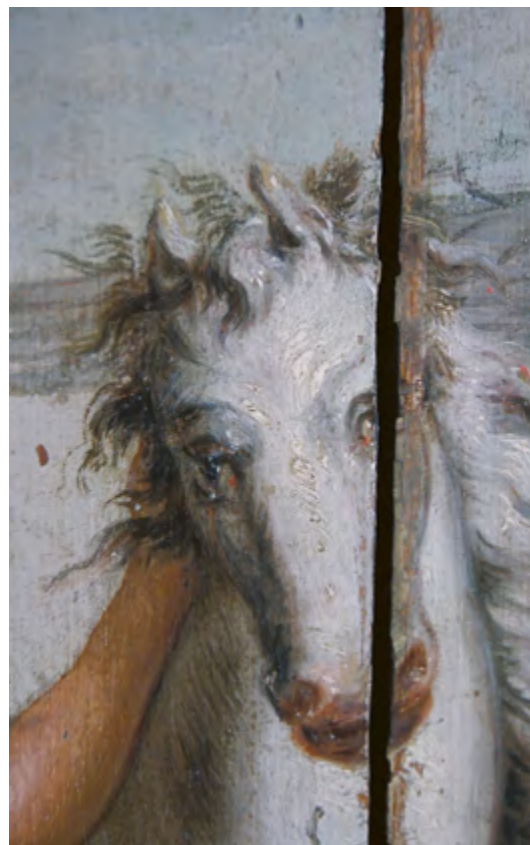
Ryc. 6
Szczelina w podobraziu obrazu
Atena z Pegazem

wahań wilgotności i temperatury – uległo ono spękaniu w kilku miejscach, w tym w partii spoiny poszczególnych desek budujących podobrazie. Sklejenie to utraciło swoje właściwości i pomiędzy deskami powstały wyraźne szczeliny (Ryc. 6). Miejskami widoczne były przetarcia warstwy malarskiej do zaprawy oraz powstałe przez uszkodzenia mechaniczne ubytki warstwy malarskiej wraz z zaprawą (do drewna), a także wykruszenia związane z wahaniami klimatycznymi w pomieszczeniach, gdzie obraz był przechowywany. Wokół miejsc ubytków warstwa malarska wraz z zaprawą miała tendencję do dalszych odspojień i wykruszeń. Deski budujące podobrazie wymagały zatem korekty osadzenia. Spękania i pęknięcia desek w obrębie lica, które przeszły również na ramę, spowodowały osłabienie jej konstrukcji oraz narażenie na odspajanie się i ubytki ornamentów. W trakcie konserwacji oczyszczono obraz z zabrudzeń, podklejono osypujące się fragmenty polichromii i zaprawy, wykonano korektę osadzenia desek budujących podobrazie (ponownie sklejono jego poszczególne fragmenty). Uzupełniono także szczeliny w drewnie i ubytki w zaprawie przy użyciu nowych gruntów i polichromii poprzez retusz²². Obraz jest obecnie eksponowany na sali wystawowej z prowadzonymi pomiarami klimatu (Ryc. 7).

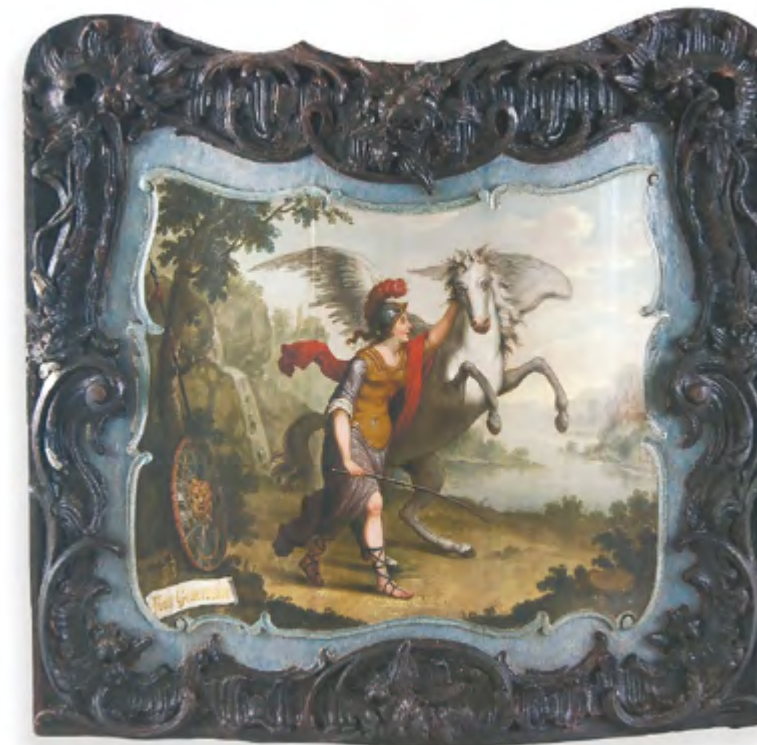
Ryc. 7
Obraz Atena z Pegazem po konserwacji

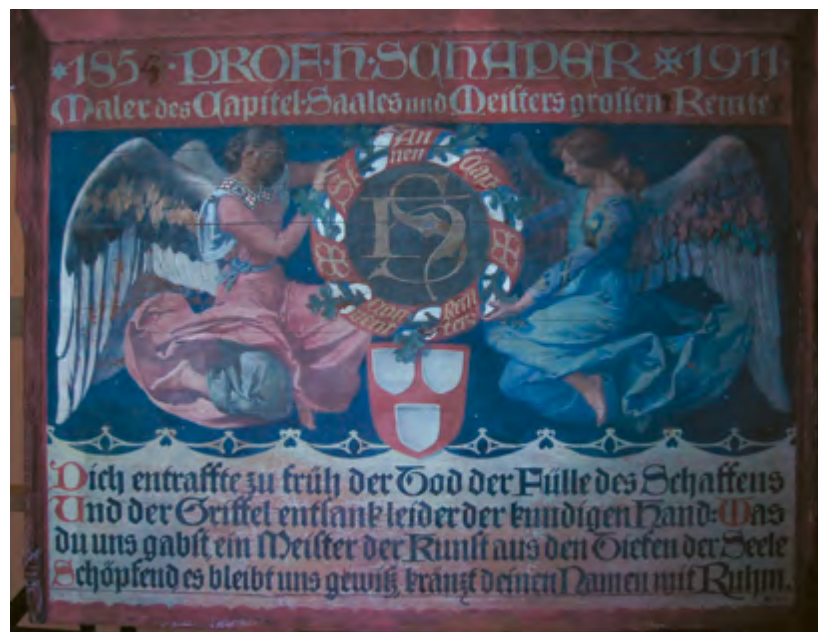
Ryc. 8
Obraz *Tablica pamiątkowa...*
w luminescencji wzbudzonej światłem UV

są trwale wypaczone, a na stykach ich łączenia powstały szczeliny, powodując znaczne obniżenie walorów estetycznych obrazu (szczeliny biegły np. w poprzek twarzy postaci Muz). Do zniszczeń tych doszło poprzez długotrwałe przechowywanie zabytku w warunkach o zbyt dużej amplitudzie wilgotności – drewno, gwałtownie wysychając, kurczyło się i pękało. Intensywna praca drewna spowodowała nieodwracalne uszkodzenia. Celem prac konserwatorskich było przede wszystkim zahamowanie procesów niszczących poprzez przemieszczenie obrazu ze zbyt suchych warunków, w których przebywał, a następnie podklejenie wykruszeń warstwy zaprawy z polichromią. Złożoność konstrukcji podobrazia ograniczała głębsze ingerencje w celu korekty wypaczeń poszczególnych desek (drewniane obramowanie zostało przyklejone oryginalnie do tablicy, więc oddzielenie ich od siebie byłoby karkołomne, mogłoby się wiązać z niekorzystnym naruszeniem tej substancji zabytkowej). W związku z tym w trakcie prac skupiono się na przywróceniu wartości ekspozycyjnych obiektu, ze wskazaniem do utrzymania odpowiednich warunków klimatycznych, zapobiegając ponownemu przesuszeniu i wykruszeniom polichromii. Przeprowadzona tu została konsolidacja warstwy malarskiej, oczyszczenie odwrocia i lica z zabrudzeń oraz usunięcie zdegradowanego werniksu. Widoczne szczeliny w partii łączenia desek zostały uzupełnione kitem trocinowym, a w partiach rozległych ubytków polichromii uzupełniono braki zaprawy i polichromii oraz wykonano retusz przetarć i drobniejszych ubytków²³.

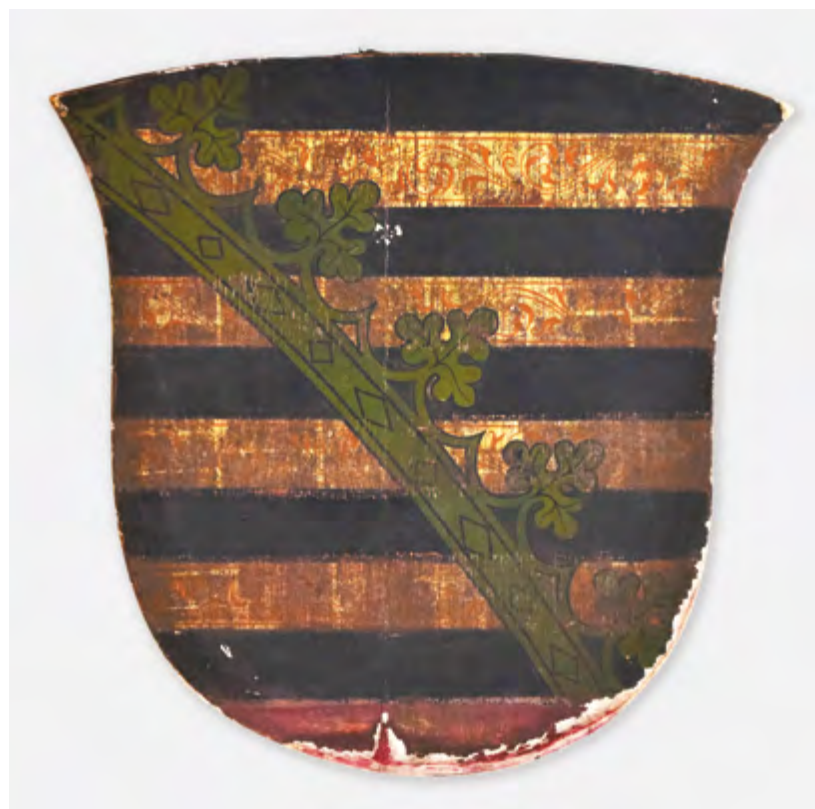
Ryc. 9
Lico tarczy przed konserwacją

o prostym splocie płóciennym. Warstwa malarska na płótnie znajduje się zarówno na awersie, jak i na rewersie obiektu. Do odwrócenia zamontowano metalowe zawiesia (dwa w górnej partii oraz jeden na osi obiektu, poniżej), które przykręcono wkrętami do drewna, przy zastosowaniu tekturowej międzywarstwy. Warstwa barwna awersu została oryginalnie opracowana techniką mieszaną wodno-olejną, tj. na spoiwie wodnym wykonano czarne i zielone motywy, natomiast złote pasy i ornamenty – na olejnym (złocenie na mikstion, na czerwonym podkładzie). Obiekt przed konserwacją był silnie zabrudzony, posiadał także ubytki zaprawy wraz z polichromią, liczne przetarcia warstwy malarskiej, punktowe wgniecenia drewna oraz naderwania i ubytki płótna (Ryc. 9). Wzdłuż osi tarczy przebiegało pęknięcie drewna i płótna wraz z wykruszeniami zaprawy i polichromii zarówno od strony awersu, jak i rewersu – uszkodzenie to powstało na skutek przeciążeń, związanych z ekspozycją obiektu na metalowych zawieszach bez podparcia od dołu. Dodatkowo jedno z zawiesi przytwierdzono niefortunnie na krawędzi połączenia dwóch desek budujących podobrazia, co mogło przyczynić się do poluzowania bądź rozepchnięcia tego łączenia i co ostatecznie, razem ze znacznymi wahaniami klimatycznymi w miejscu ekspozycji obiektu, skutkowało pęknięciem podobrazia. Na dole tarczy na skutek uszkodzenia mechanicznego powstał znaczny ubytek polichromii wraz z zaprawą – płótno było przedarte na dolnej krawędzi, odsłaniając drewno podobrazia. W tym miejscu na awersie można było

zaobserwować ślady niefachowej reperacji, tj. zamalowania płótna czerwoną farbą bez uzupełnień zaprawy, farba przechodziła również na drewno i oryginalną warstwę malarską, co prawdopodobnie miało za zadanie optycznie scalić to uszkodzenie. Zaprawa z polichromią wykazywała w tym rejonie osłabienie przyczepności i skłonność do dalszych wykruszeń obecnych łusek tych warstw. W czasie konserwacji oczyszczono zabytek z zabrudzeń i sklejono biegnące wzdłuż obiektu pęknięcie drewna, unieruchamiając w ten sposób rozchwiane podobrazia. Następnie podklejono odspojone i naderwane w dolnej partii tarczy płótno oraz osypujące się fragmenty polichromii wraz z zaprawą. Te same zabiegi powtórzono na rewersie tarczy. Oczyszczono także metalowe zawiesia z zabrudzeń i produktów korozji oraz zabezpieczono je antykorozyjnie. Usunięto wtórne uzupełnienia warstwy barwniej. Większe ubytki drewna uzupełniono kitami trocinowymi, a płytsze ubytki drewna oraz zaprawy – gruntem drobnoziarnistym. W miejscu ubytków polichromii i przetarć wykonano retusz, ale bez pełnej rekonstrukcji złocień. Po konserwacji obiekt został wyeksponowany w gablocie na wystawie militariów, z odpowiednim podparciem od dołu, które niweluje naprężenia występujące wokół zawiesia²⁴.

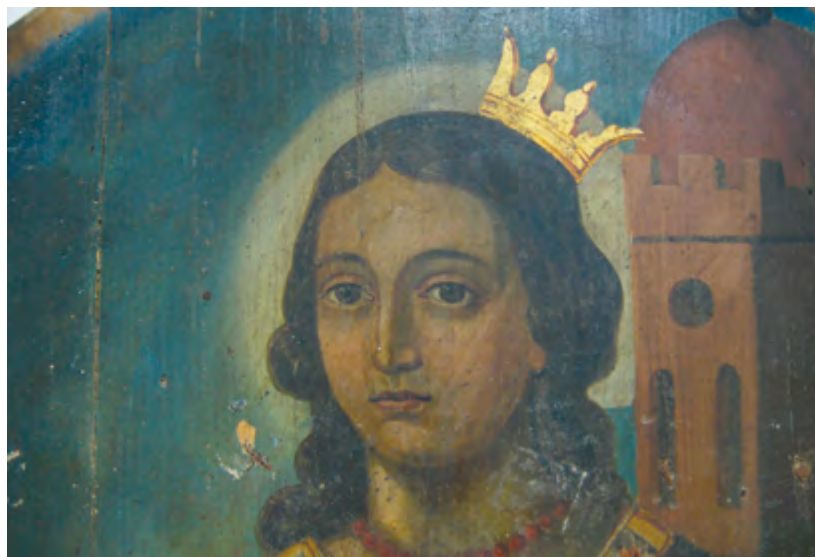
Ryc. 10
Obraz Św. Barbara przed konserwacją

przedstawionych wcześniej obiektów muzealnych, a stanu omawianego obiektu z kościoła. Na całej powierzchni drewna występowały zabrudzenia powierzchni, korozja srebra, pęknięcia i wiele punktowych ubytków drewna oraz uszkodzeń mechanicznych (Ryc. 10). Polichromia obrazu została przebadana pod względem chemicznym – w tym celu wykorzystano wstępne badanie XRF, a następnie doprecyzowano wynik badaniem chemicznym na próbkach. W polichromii obrazu stwierdzono m.in. obecność metali szlachetnych (prawdziwe złoto i srebro). Obraz ten oczyszczono z zabrudzeń, konieczne było także wykonanie dezynsekcji (chemicznie), usunięto zdegradowany werniks i wtórne nawarstwienia oraz rozmontowano deski budujące podobrazie (usunięto przy tym wtórne deseczki usztywniające). Usunięto także stare gwoździe, powbijane na wylot oraz zagięte w partii lica. Wielokrotnie przeprowadzono impregnację podobrazia, aby skutecznie wzmocnić strukturę drewna i zabezpieczyć przed ponownym atakiem drewnojadów. Deski podobrazia ponownie skleiono, ubytki zaprawy uzupełniono odpowiednio dobranym gruntem, który opracowano fakturalnie, a następnie uzupełniono ubytki polichromii i przetarcia warstwy malarzkiej oraz pozłoty²⁶. Po zabiegach konserwatorskich obraz wrócił do kościoła i jest na bieżąco monitorowany pod kątem ewentualnych zmian stanu zachowania.
