Nowe dane do poznania zamku
w Malborku

Wyniki nadzorów i badań
archeologicznych prowadzonych
na przedzamczu w latach
2021-2023

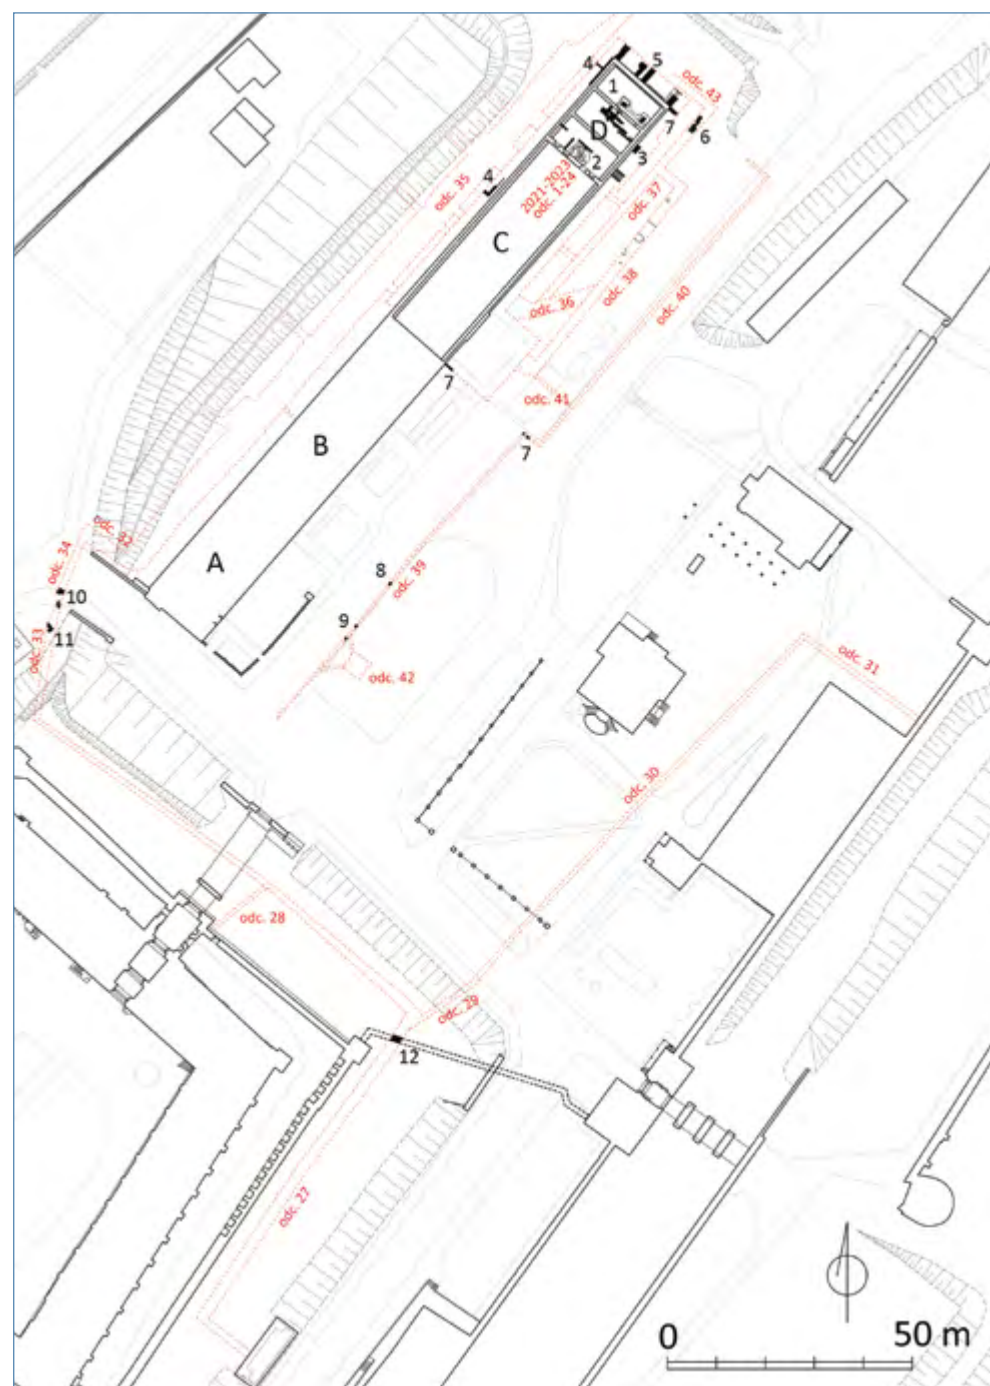
Ryc. 1
Plan części zamku z zaznaczeniem objętych nadzorem wykopów liniowych pod przyłącza instalacji na terenie przedzamcza oraz odkrytych relikwów murów: 1 – fundamenty filarów komina i ścian działowych w budynku D, 2 – pozostałości kanałów piecowych i ścian działowych w budynku D, 3 – kosz okna piwnicznego, 4 – fundamenty przybudówek zachodnich, 5 – gotyckie piwnice po północnej stronie budynku D, 6 – fundament muru ogrodzenia podwórza i przyległego budynku gotyckiego, 7 – fundamenty murów ogrodzenia podwórza, 8 – fundament północnej ściany gotyckiego budynku poprzecznego, 9 – fundamenty ścian kostnicy, 10 – fundament południowego muru szyi bramnej oraz domu z XVIII w. (?), 11 – fundament domu z początku XIX w., 12 – fundament muru fortecznego (rys. B. Wasik).

W północno-wschodnim zakręcie fosy Zamku Średniego (także w wykopie liniowym pod instalację) natrafiono na koronę fundamentu muru fortecznego z połowy XIX wieku (Ryc. 1), przebiegającego po przekątnej w kierunku Bramy Starościńskiej. Fundament o grubości ok. 1,2 m tworzyła wylewka zaprawy z gruzem ceglany, zalegająca 6,8–6,9 m n.p.m.

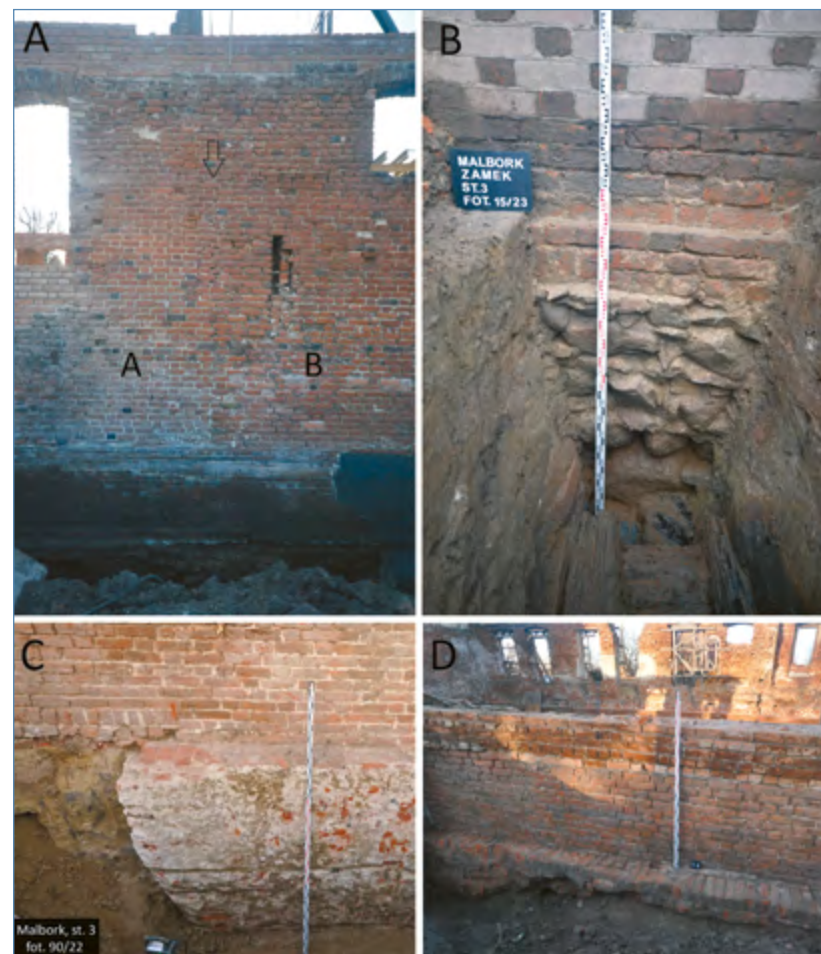
Ryc. 5

Wybrane węzły i fundamenty murów zabudowań ciągu. A – zachodni mur obronny, widok od zachodu na szew między partią powiązaną ze szczytem budynku I.6 (A) a murem na wysokości budynku I.5 (B); B – fundament muru zachodniego (widok od zachodu), odkryty w wykopie nr 2. C – widok od wschodu na odsłonięty podczas nadzoru fundament wschodniej ściany podpiwniczonej części budynku I.6 (po prawej) i niepodpiwniczonego budynku I.5 (po lewej); D – widok od wschodu na odsłonięty podczas nadzoru fundament budynku I.4 (fot. B. Wasik).

Niepodpiwniczone partie zabudowy posadowione były znacznie płycej. Fundament wschodniej ściany budynków I.4–I.5 zaobserwowano podczas nadzoru do poziomu stopy (Ryc. 5: D). Wykopano

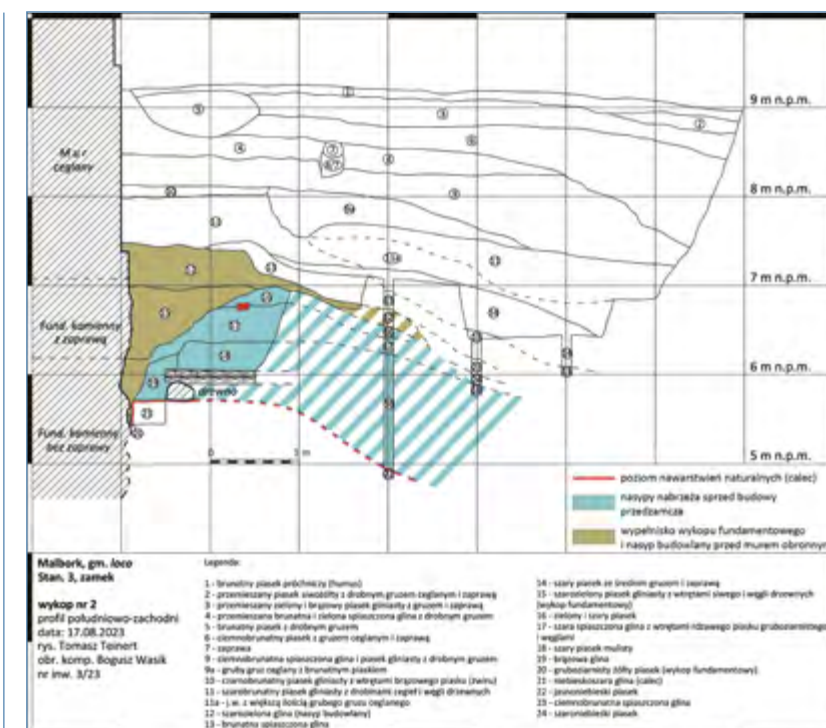
Ryc. 7

Wykop nr 2 – profil południowo-zachodni (w uproszczeniu południowy) z zaznaczeniem konstrukcji i nasypu nadbrzeża z czwartej ćwierci XIII wieku oraz wykopu fundamentowego i nasypu z drugiej ćwierci XIV wieku (rys. T. Teinert, obr. komp. B. Wasik).

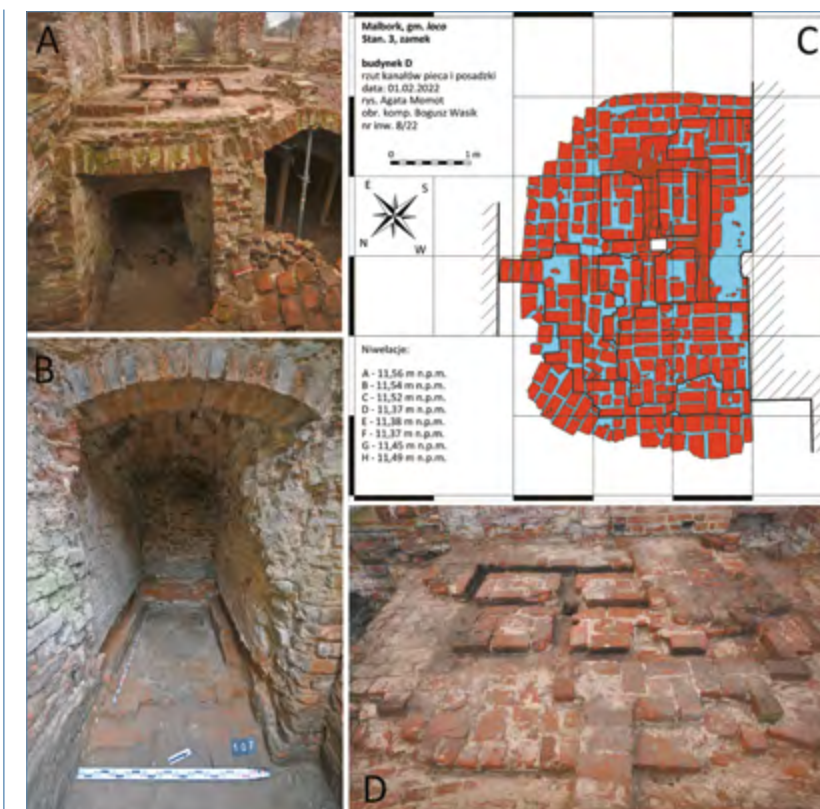
Ryc. 10

Piec odkryty w południowej części budynku I.6 (stan w 2022 roku): A – widok ogólny od wschodu na komorę i kanały podsadzki na parterze przed odbudową sklepienia piwnicy, B – wnętrze komory (widok od wschodu), C – rzut poziomy kanałów podposadzki z fragmentem ceglanoego posadzki, D – widok od północy na kanały i fragment zachowanej posadzki (fot. B. Wasik, rys. A. Momot, obr. komp. B. Wasik).

Podczas nadzoru archeologicznego we wnętrzu budynku I.6 dokonano też nowych odkryć i obserwacji. W piwnicy uchwycono trzy poziomy posadzki, z których najniższy wyznacza najpewniej poziom średniowieczny (ok. 7,7 m n.p.m.). Co jednak ważniejsze, w toku obecnych badań ustalono, że znajdujące się w osi południowej ściany piwnicy małe prostokątne pomieszczenie to komora pieca (Ryc. 8, 10). Jej lica w dolnym poziomie zostały wymienione na nowe, z małej cegły nowożytnej. U dołu komora miała pierwotnie odsadzki. Od południa nowe lico dostawiono do starego muru, co zwęziło komorę i pierwotną odsadzkę, przy tym zamurowano też dwa kanały służące do odprowadzania dymu, znajdujące się u nasady kolebkowego sklepienia. Łączyły się one najpewniej z kanałem kominowym, który był widoczny wyżej, w południowej ścianie budynku. Kolejny otwór znajdował się w centralnej części sklepienia i prowadził do kanałów pod posadzką parteru. Znajdujące się powyżej owe kanały i relikty gotyckiej posadzki ceglanoego zalegały tuż pod roślinnością i humusem. Kanały przebiegają na kształt kratownicy, obejmując cztery wewnętrzne pola. Wskazany otwór ma wylot mniej więcej na skrzyżowaniu środkowych kanałów. Od południowego zachodu zachował się też fragment posadzki ze zwykłych cegieł konstrukcyjnych (ok. 11,5 m n.p.m.). Jak już wskazano, odkryty piec najpewniej służył do suszenia słoju lub chmielu.

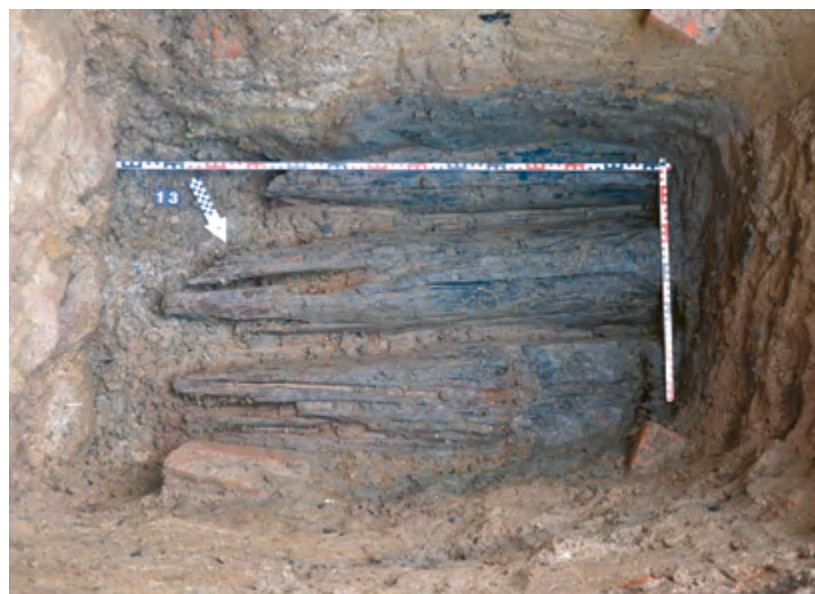
Ryc. 14
Wykop nr 2 – rzut odkrytego fragmentu drewnianej nawierzchni nabrzeża z czwartej ćwierci XIII wieku, zniszczonego (po lewej) przez wykop fundamentowy zachodniego muru przedzamcza (fot. B. Wasik).
