Zabytkowe polichromie
w aranżacji konserwatorskiej
wnętrza kościoła
pw. św. Wawrzyńca
na Przedzamczu zamku
w Malborku

Historical Polychromies in Conservation Layouts Designed for Saint Lawrence's Church in Malbork's Outer Castle

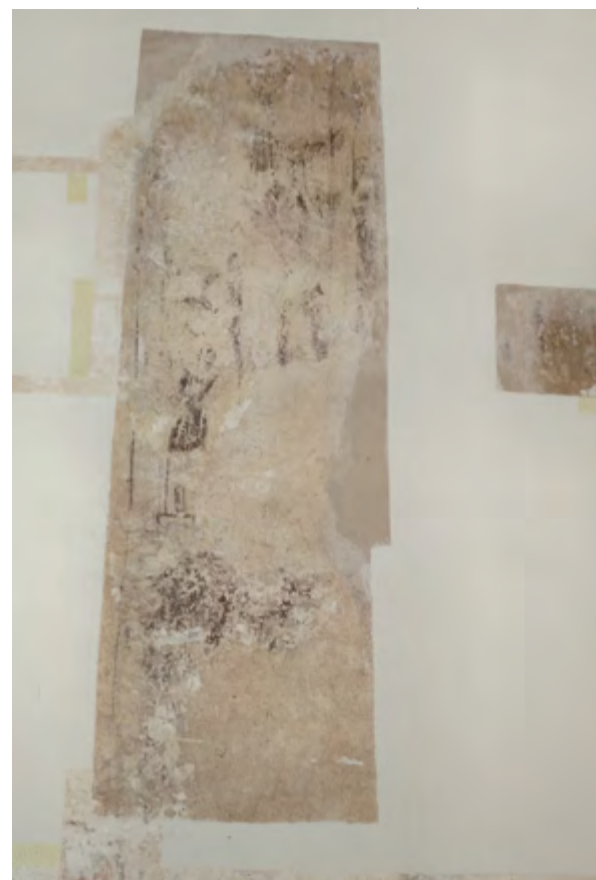
Ryc. 1
Relikty gotyckiej polichromii – dekoracji architektonicznej na wschodniej ścianie kościoła, fot. J. Raczkowski

dekoracji przy oknie na ścianie wschodniej oraz niewielkiego śladu w glicie okiennym na ścianie zachodniej pod antresolą (Ryc. 1 i 2).

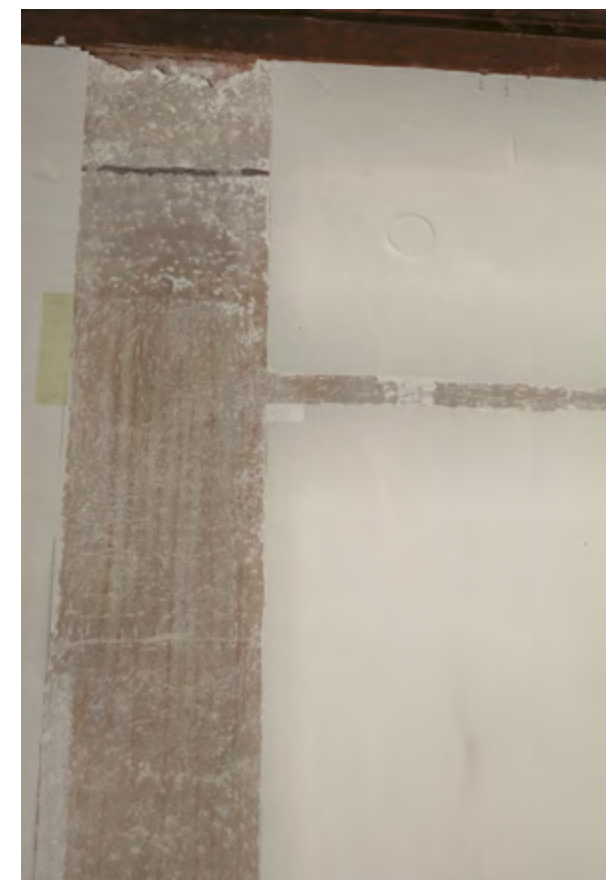
Ryc. 2
Polichromia wykonana na zachodniej ścianie nawy kościoła w latach 1901-1908, fot. J. Raczkowski

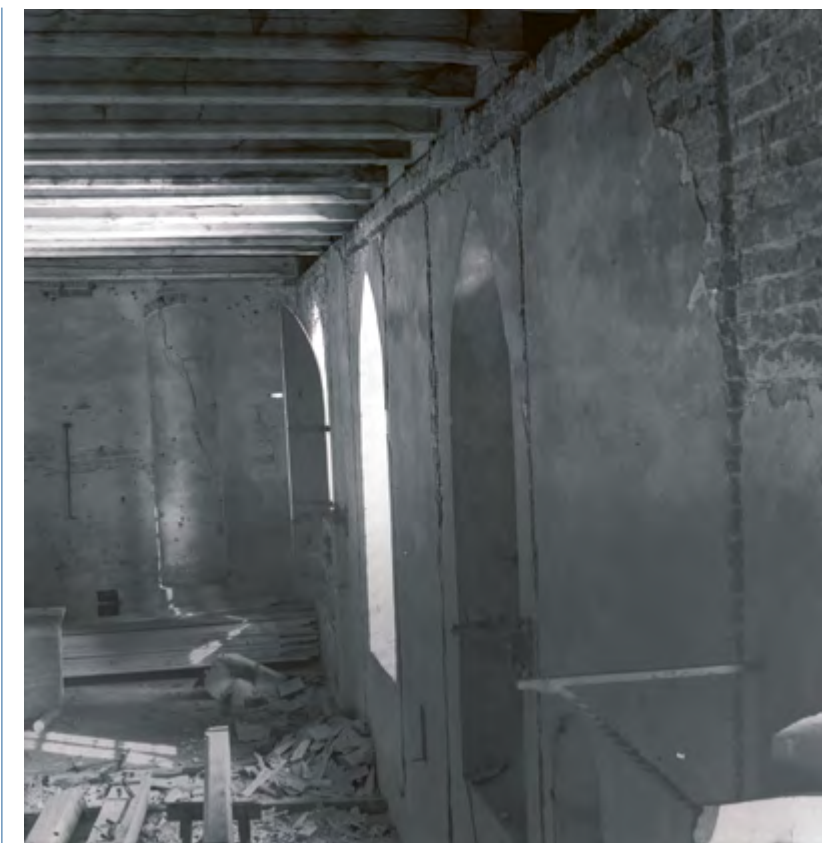
Ryc. 3

Widok na północno-wschodni narożnik kościoła w trakcie prac prowadzonych w latach 1969–1970. Widoczne malowidło z przedstawieniem tarczy herbowej na ścianie północnej, fot. Archiwum MZM

krzyże konsekracyjne, jak i tarcza herbowa na północnej ścianie (Ryc. 3 i 4). Szczątkowa dokumentacja fotograficzna, wykonywana w trakcie prowadzenia prac, wskazuje również, że część zachowanego do tego czasu malarstwa ściennego – przede wszystkim wspomniany wyżej wizerunek tarczy – podczas remontu pokryto tynkiem cementowym. Ślady tego rodzaju zabiegów na polichromii zachowanej na ścianie zachodniej odkryto w trakcie badań konserwatorskich²³. Nie wiadomo, czy przed położeniem zaprawy skuwano starsze warstwy z podłoża. W dokumentacji fotograficznej zaobserwować można jedynie intencjonalnie wykonane bruzdy, wyznaczające przebieg instalacji elektrycznej, jednakże trudno ocenić, czy przy ich wykonywaniu omijano relikty historycznego malarstwa ściennego. Część czytelnej polichromii w trakcie prowadzonych prac remontowo-konserwatorskich pokryto pobiałą, na co wyraźnie wskazują wyniki badań odkrywkowych²⁴. Z dużym prawdopodobieństwem można przyjąć, że celem prac prowadzonych w latach 1969–1970 było wypreparowanie kilku elementów historycznej polichromii na tle pobielonych ścian pozbawionych historycznego wystroju. W ekspozycji pozostały relikty malarstwa, ocenione w trakcie prowadzonych prac jako najbardziej wartościowe i zapewne zidentyfikowane jako średniowieczne. Pobelanie wnętrza zamku w Malborku w pierwszych dekadach po zakończeniu działań wojennych było powszechnym zabiegiem. Z jednej strony w taki sposób możliwe było doprowadzenie remontowanych pomieszczeń do stanu umożliwiającego ich użytkowanie przy stosunkowo niewielkich nakładach pracy i środków finansowych. Jednocześnie celem stosowania tego zabiegu było bardzo często zakrycie efektów pracy przedwojennych konserwatorów, rozbudowujących niekiedy program ideologiczny malowideł, które miały podkreślać pionierską rolę zakonu krzyżackiego na podbijanych terenach²⁵. Wydaje się, że w przypadku kościoła św. Wawrzyńca kierowano się również podobną zasadą, na co wskazywać może wybór elementów, które uległy zakryciu, aczkolwiek zapewne mylnie oceniono część zacheuszków i przedstawienie tarczy herbowej jako elementy powstałe dopiero w trakcie restauracji wnętrza.

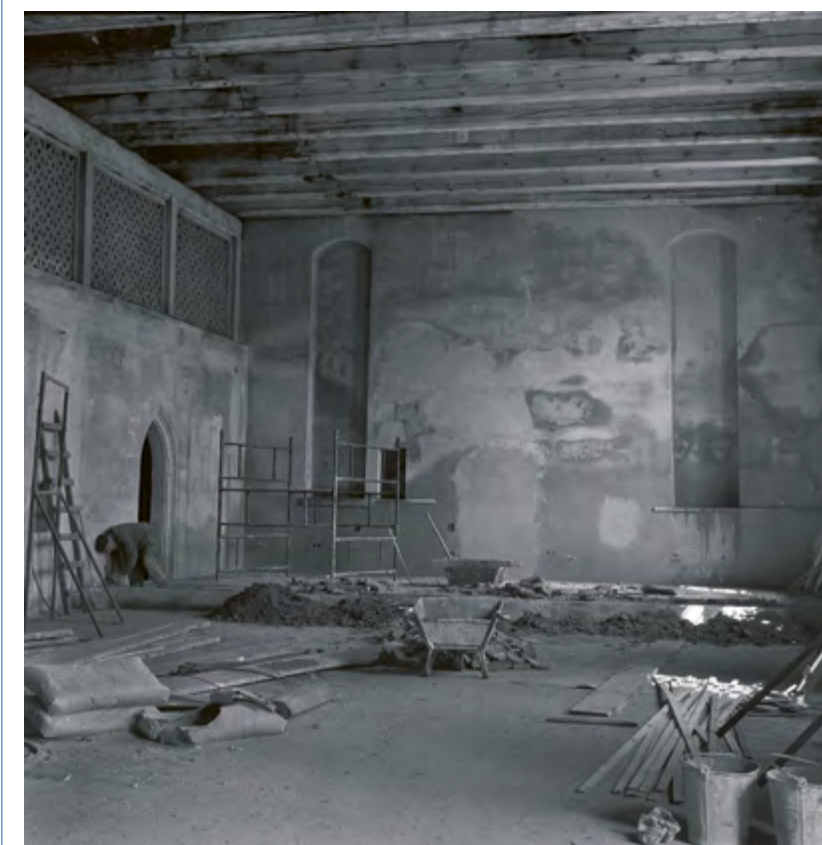
Ryc. 4

Widok w kierunku północnej ściany kościoła w trakcie prac prowadzonych w latach 1969–1970, fot. Archiwum MZM

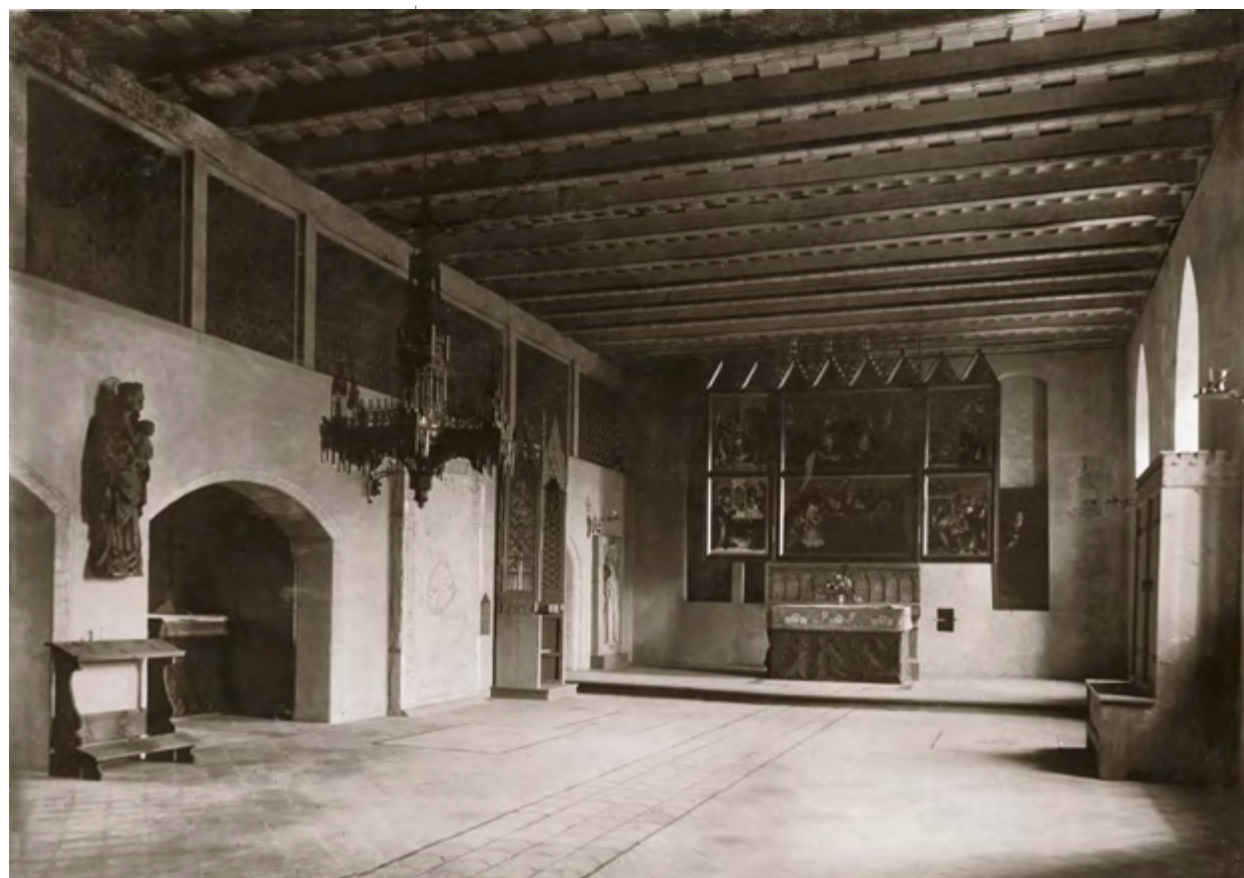
Ryc. 5
Widok w kierunku północnej ściany
kościół w trakcie prac prowadzonych
w latach 1901-1908, Marienburg Baujahr
1916, il. 39

Być może dalsze badania, zarówno poszerzenie pola odkrywek, jak i badania nicinwazyjne pozwolą ocenić, czy aranżacja z lat 1901–1908, poprzedzona w znacznym stopniu rekonstrukcją układu przestrzennego wnętrza, zmieniła pierwotną jego dyspozycję (Ryc. 5). Tym niemniej prace prowadzone po drugiej wojnie światowej raczej zacierają czytelność pierwotnych rozwiązań. Zakryciu uległy bowiem
